# BODYGUARD PLUS

## Software Inspection ONE

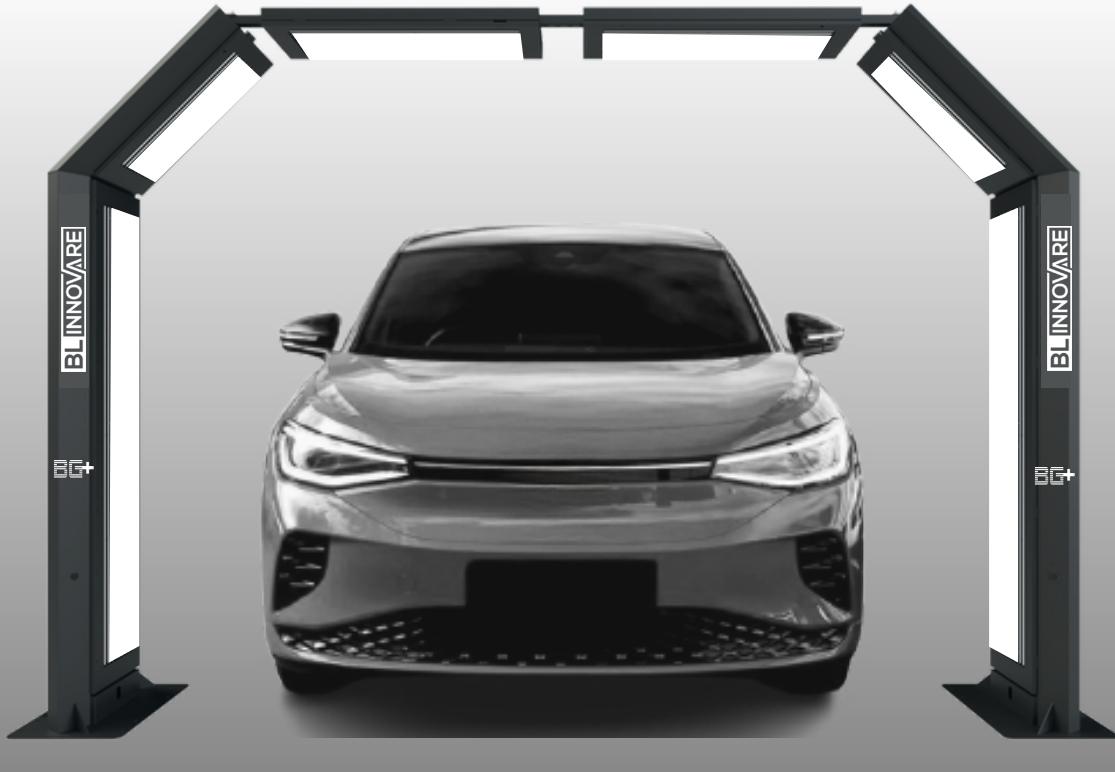
### Identificazione dei danni tramite IA

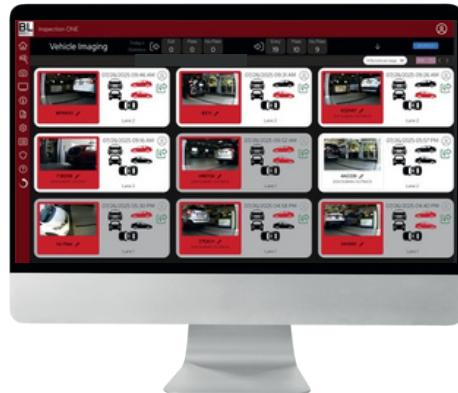
### INTERFACCIA INTUITIVA

Recupero rapido dei dati e revisione delle scansioni.

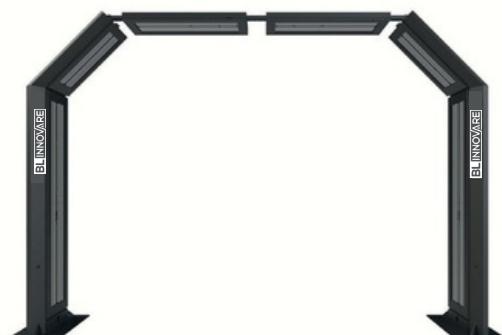
## HARDWARE MODULARE

Scansione a 360° e documentazione con accessori modulari per coprire ogni angolo del veicolo.

VISTA FRONTALE

DISTANZA TRA LE COLONNE 3.6 -4.3 m

VISTA LATERALE

TEMPERATURA DI FUNZIONAMENTO  
-10°-50° C

VISIONE COMPLETA CON HARDWARE MODULARE

REQUISITI CAVI: 1cavo di alimentazione a 230volt e 1 cavo di rete CAT6 dal server a ciascuna colonna

ALIMENTAZIONE E ASSORBIMENTO 240VAC, 300 watts
